AROSA

2. CARACTERÍSTICAS ESTRUCTURALES MODELO AROSA

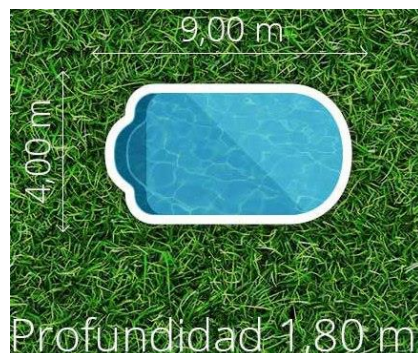
Una pieza única con estructura laminada, la capa externa está compuesta por Gel Coat Iso-NPG, el cual tiene un diseño exclusivo creado y pensado para que sea resistente tanto a agresiones químicas como a radiación ultravioleta.

A continuación se encuentra el estratificado a base de composite reforzado de resina ortoftálica y CPD acompañado de un sistema de refuerzo de tipo omega de encofrado perdido. Esta forma de fabricación hace que la piscina sea autoportante.

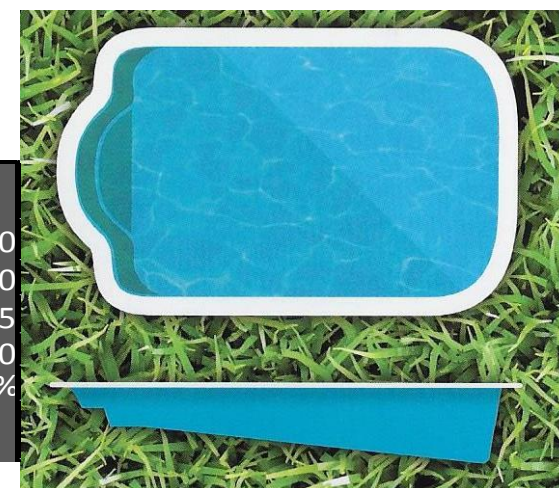
6. FOTO

AROSA		
	Largo	9,00
	Ancho	4,00
9 metros	Prof. Mn	1,25
	Prof. Max	1,80
	Desnivel	8%

Longitud (m)	Ancho (m)	Profundidad (m)	Pendiente (%)	Volumen (m3)	Lámina de agua (m2)
9,00	4,00	1,25-1,80	8,00	50	35

Posición Skimmer	Entrada agua	Salida de agua	Nº escaleras	Nº peldaños
Centrado pared frontal	(3) Boquillas impulsión	Sumidero lateral y toma de limpiafondos	(1) Frontal	(2) Antideslizantes
