La calidad e innovación en nuestras piscinas cuenta con una experiencia de más de 20 años en el mercado del poliéster, lo que nos permite implementar la estética y la calidad de nuestros productos buscando la mejora día a día.

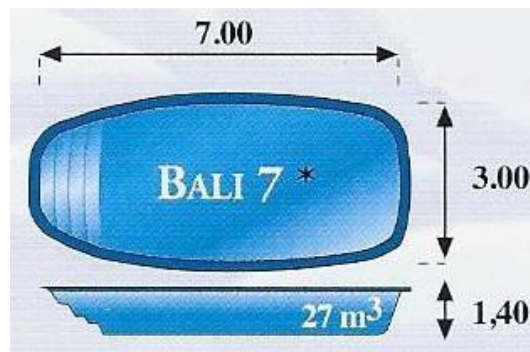
Una pieza única con estructura laminada, la capa externa está compuesta por Gel Coat Iso-NPG, el cual tiene un diseño exclusivo creado y pensado para que sea resistente tanto a agresiones químicas como a radiación ultravioleta.

A continuación se encuentra el estratificado a base de composite reforzado de resina ortoftálica y CPD acompañado de un sistema de refuerzo de tipo omega de encofrado perdido. Esta forma de fabricación hace que la piscina sea autoportante.

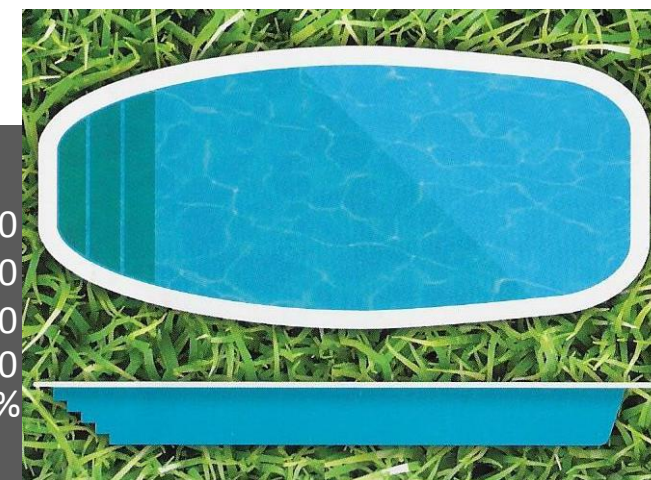
6. FOTO

BALI	
Largo	7,00
Ancho	3,00
7 metros Prof. Mn	0,00
Prof. Max	1,40
Desnivel	0,0%

Longitud (m)	Ancho (m)	Profundidad (m)	Pendiente (%)	Volumen (m3)	Lámina de agua (m2)
7,00	3,00	1,40	0	27	21

Posición Skimmer	Entrada agua	Salida de agua	Nº escaleras	Nº peldaños
Centrado pared frontal	Boquillas impulsión	Sumidero lateral	(1) Frontal	(3) Antideslizantes
