Plasbal, S.L.

2. CARACTERÍSTICAS ESTRUCTURALES MODELO CÍES

4. CARACTERÍSTICAS DIMENSIONALES

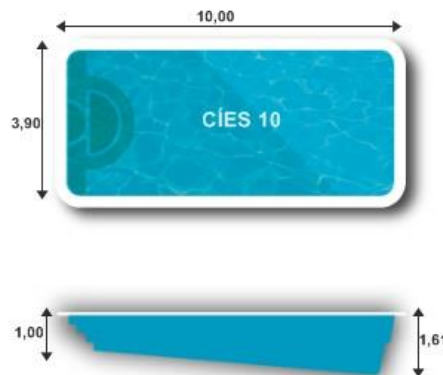
Una pieza única con estructura laminada, la capa externa está compuesta por Gel Coat Iso-NPG, el cual tiene un diseño exclusivo creado y pensado para que sea resistente tanto a agresiones químicas como a radiación ultravioleta.

A continuación, se encuentra el estratificado a base de composite reforzado de resina ortoftálica y CPD acompañado de un sistema de refuerzo de tipo omega de encofrado perdido. Esta forma de fabricación hace que la piscina sea autoportante.

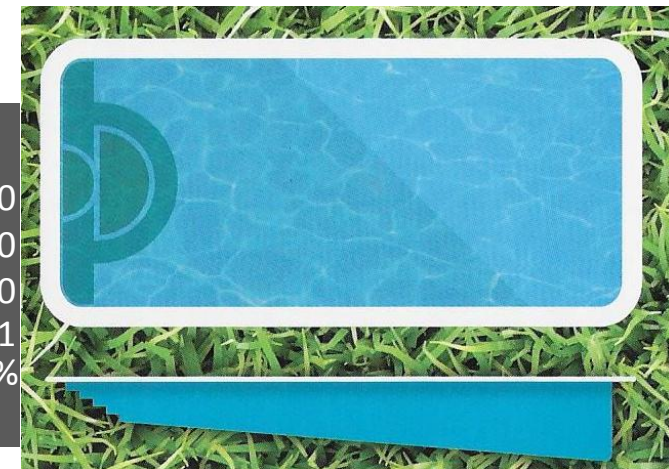
6. FOTO

CÍES	
Largo	10,00
Ancho	3,90
10 metros Prof. Mn	1,00
Prof. Mx	1,61
Desnivel	7,0%

Longitud (m)	Ancho (m)	Profundidad (m)	Pendiente (%)	Volumen (m3)	Lámina de agua (m2)
10,00	3,90	1,00-1,61	7,00	51	39
