Plasbal, S.L.

MADEIRA

2. CARACTERÍSTICAS ESTRUCTURALES MODELO MADEIRA

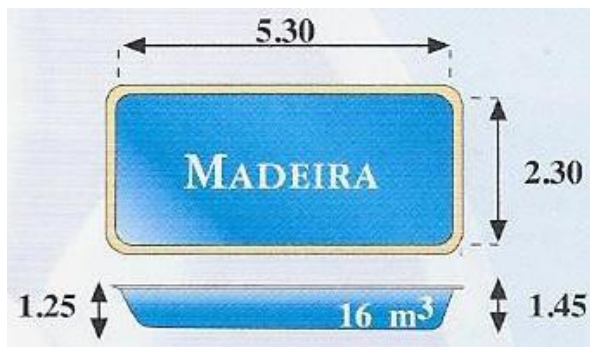
Una pieza única con estructura laminada, la capa externa está compuesta por Gel Coat Iso-NPG, el cual tiene un diseño exclusivo creado y pensado para que sea resistente tanto a agresiones químicas como a radiación ultravioleta.

A continuación se encuentra el estratificado a base de composite reforzado de resina ortoftálica y CPD acompañado de un sistema de refuerzo de tipo omega de encofrado perdido. Esta forma de fabricación hace que la piscina sea autoportante.

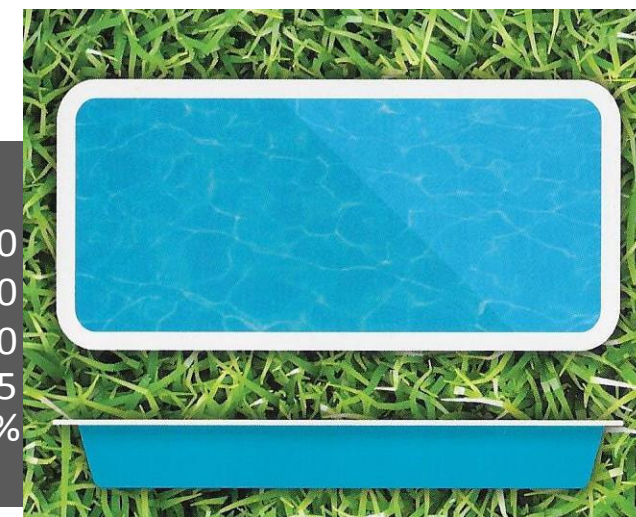
6. FOTO

MADEIRA

Largo	5,30
Ancho	2,30
5 metros Prof. Mn	1,20
Prof. Max	1,45
Desnivel	3,7%

Longitud (m)	Ancho (m)	Profundidad (m)	Pendiente (%)	Volumen (m3)	Lámina de agua (m2)
5,30	2,30	1,20-1,45	3,7	16	12,20

Posición Skimmer	Entrada agua	Salida de agua	Nº escaleras
(1)Centrado pared frontal	(2)Boquillas impulsión	Sumidero boquilla aspiración	y Externa de acero inox.
