Plasbal, S.L.

MENORCA

2. CARACTERÍSTICAS ESTRUCTURALES MODELO MENORCA

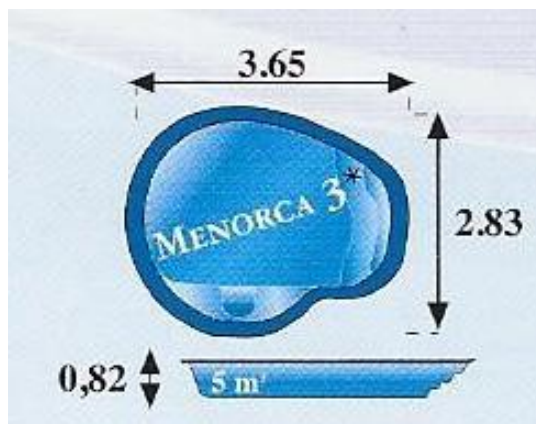
Una pieza única con estructura laminada, la capa externa está compuesta por Gel Coat Iso-NPG, el cual tiene un diseño exclusivo creado y pensado para que sea resistente tanto a agresiones químicas como a radiación ultravioleta.

A continuación se encuentra el estratificado a base de composite reforzado de resina ortoftálica y CPD acompañado de un sistema de refuerzo de tipo omega de encofrado perdido. Esta forma de fabricación hace que la piscina sea autoportante.

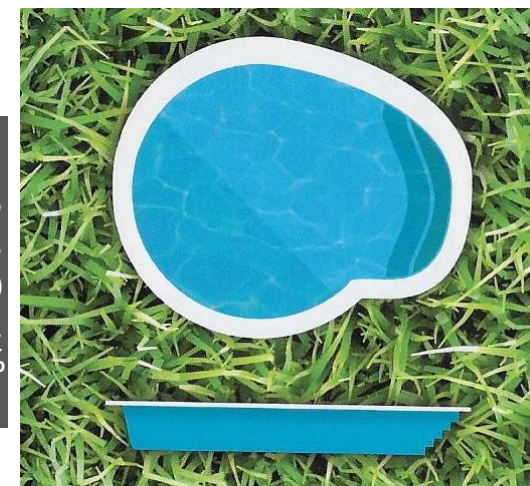
6. FOTO

MENORCA		
	Largo	3,65
	Ancho	2,83
3 metros	Prof. Mn	0,00
	Prof. Max	0,82
	Desnivel	0,0%

Longitud (m)	Ancho (m)	Profundidad (m)	Pendiente (%)	Volumen (m3)	Lámina de agua (m2)
3,65	2,83	0,82	0	5	10,30

Posición Skimmer	Entrada agua	Salida de agua	Nº escaleras	Nº peldaños
(1)Centrado pared frontal	(2)Boquillas impulsión	Sumidero boquilla aspiración	y (1) Frontal	(2)Antideslizantes
