# Plasbal, S.L.

# SAONA

## 2. CARACTERÍSTICAS ESTRUCTURALES MODELO SAONA

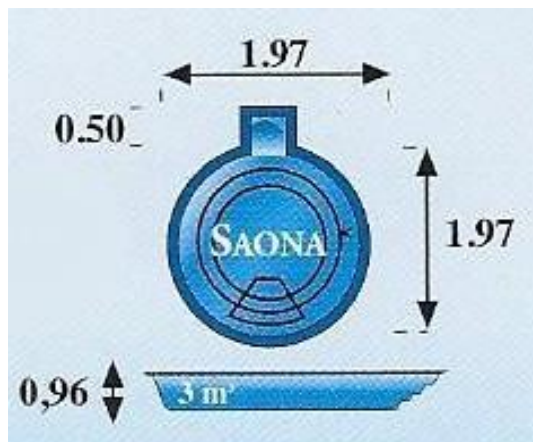
Una pieza única con estructura laminada, la capa externa está compuesta por Gel Coat Iso-NPG, el cual tiene un diseño exclusivo creado y pensado para que sea resistente tanto a agresiones químicas como a radiación ultravioleta.

A continuación se encuentra el estratificado a base de composite reforzado de resina ortoftálica y CPD acompañado de un sistema de refuerzo de tipo omega de encofrado perdido. Esta forma de fabricación hace que la piscina sea autoportante.

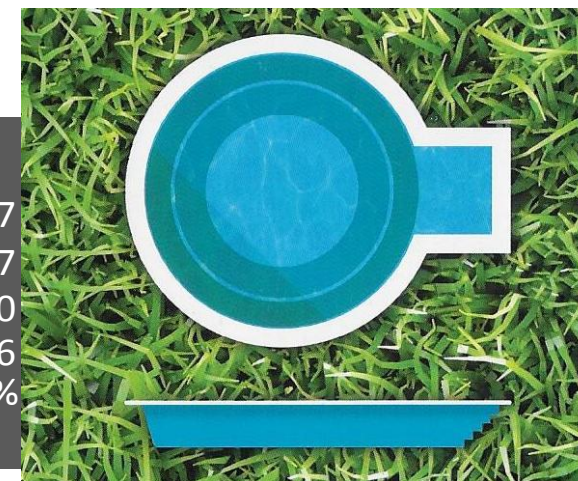
## 6. FOTO

SAONA	
Largo	1,97
Ancho	2,47
2 metros Prof. Mn	0,00
Prof. Max	0,96
Desnivel	0,0%

Longitud (m)	Ancho (m)	Profundidad (m)	Pendiente (%)	Volumen (m3)	Lámina de agua (m2)
1,97	2,47	0,96	0	3	3,90
